Asbestinventarisatetest

Schapestraat 6, 3000 Leuven

Attestnummer : 20240424-000020.000

Uitgegeven op : 24.04.2024

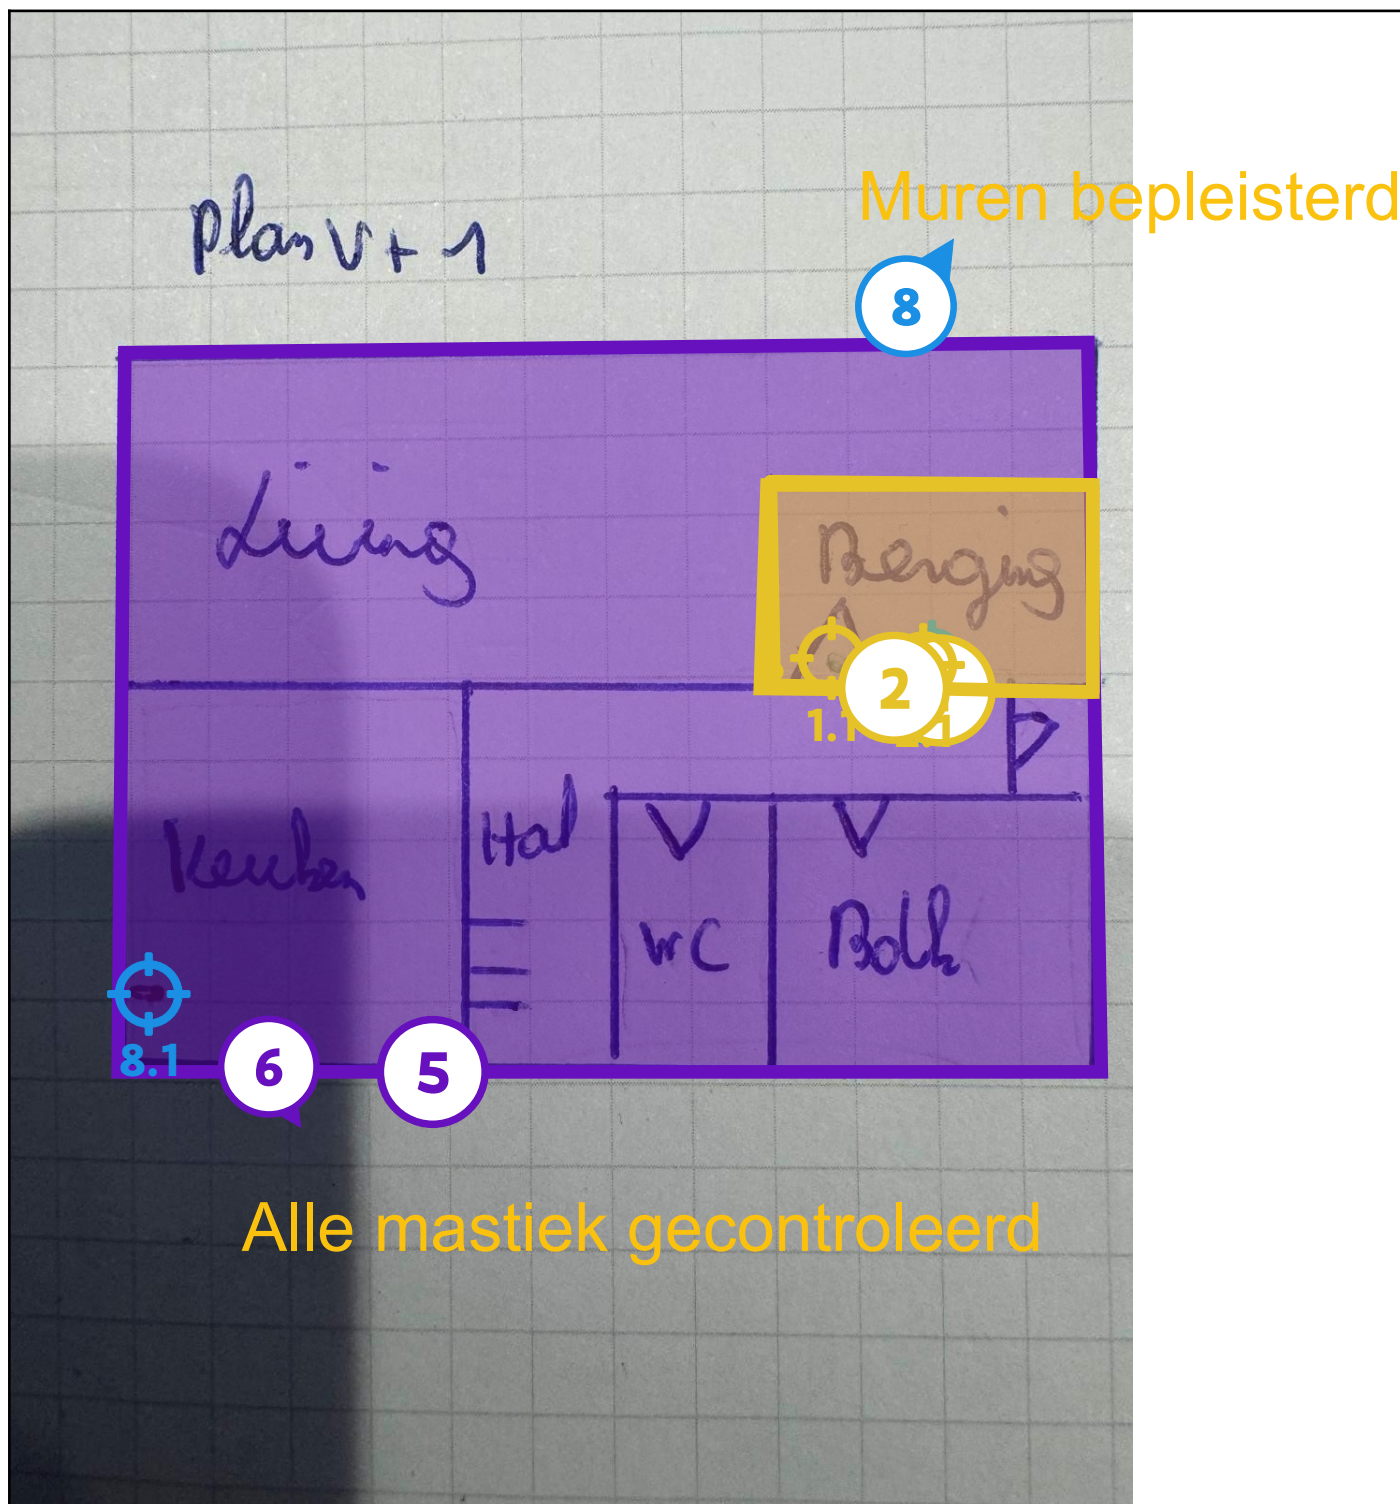
Plan 1.2: Plan V+1

Beschrijving	Type	Actie
1. Vinylvloer Berging	Asbestmateriaal	Zorgvuldig beheren

1.1 Code: 2	Puntmonster	-
2. ColovinylTegels Muur Berging	Asbestmateriaal	Zorgvuldig beheren
2.1 Code: 3	Puntmonster	-
5. Valse plafonds	Advies	-
6. Mastiek Ramen	Advies	-
8. Pleister muren	Geen asbest	-
8.1 Code: 1	Mengmonster	-

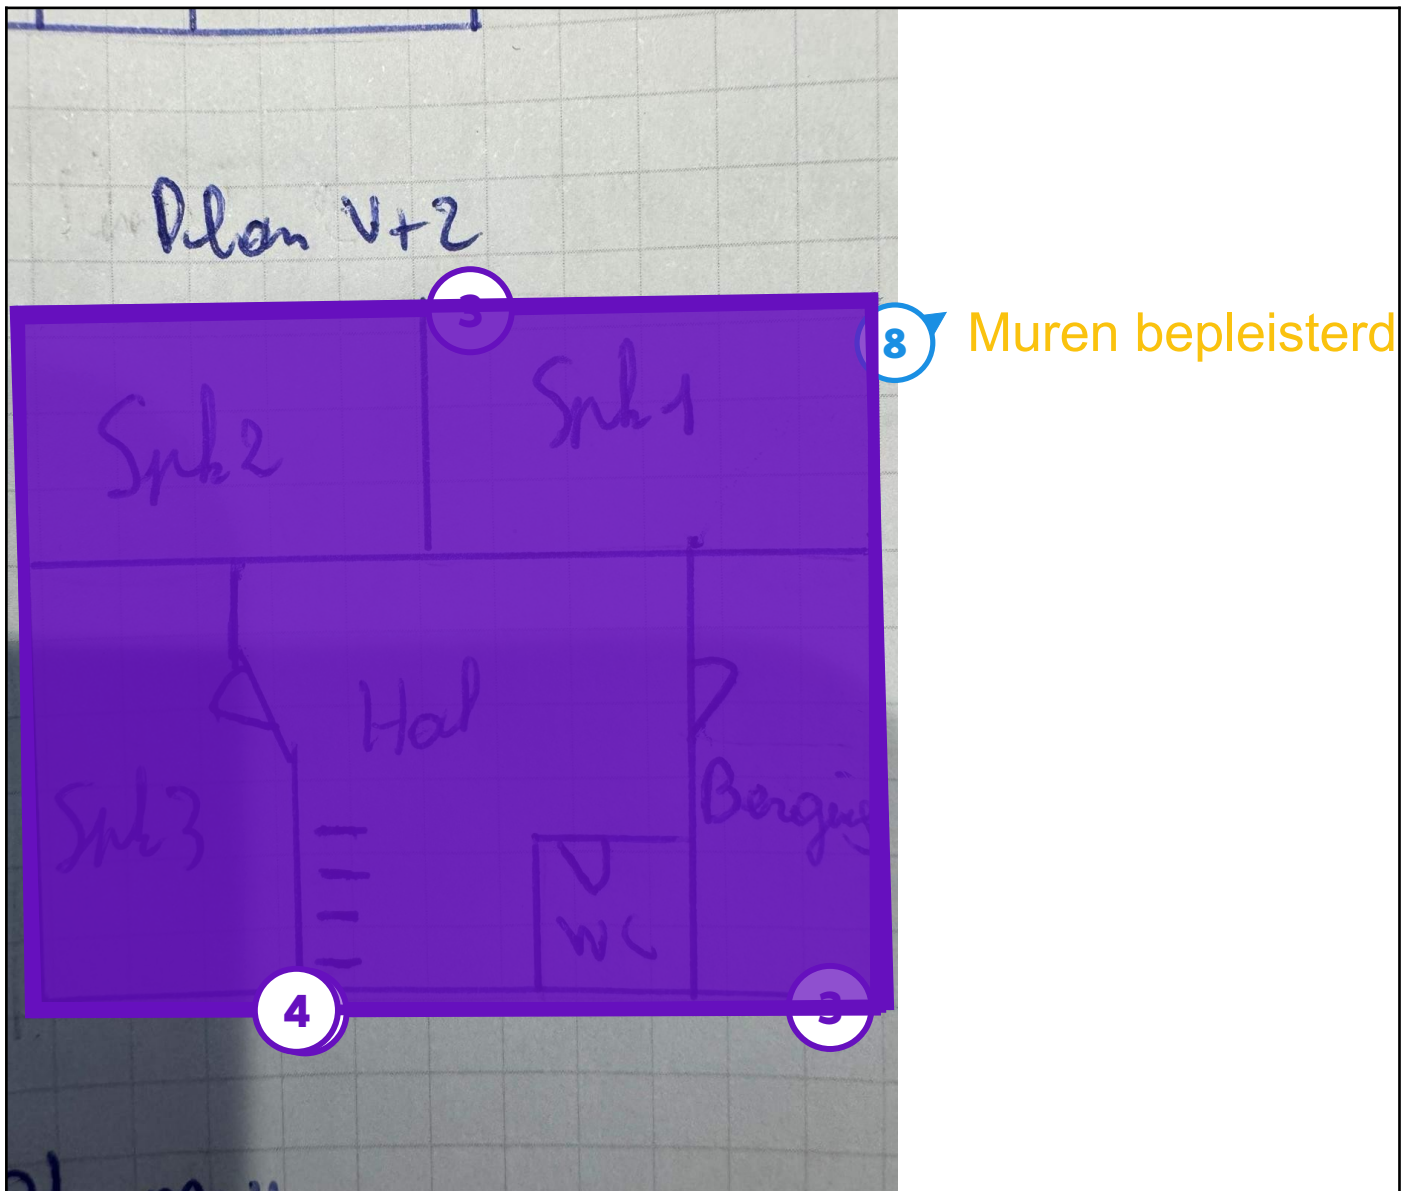
Plan 1.3: Plan V+2

Beschrijving	Type	Actie
3. Dakleien Gevel	Beperking	-
4. Onderdak	Advies	-
5. Valse plafonds	Advies	-
8. Pleister muren	Geen asbest	-

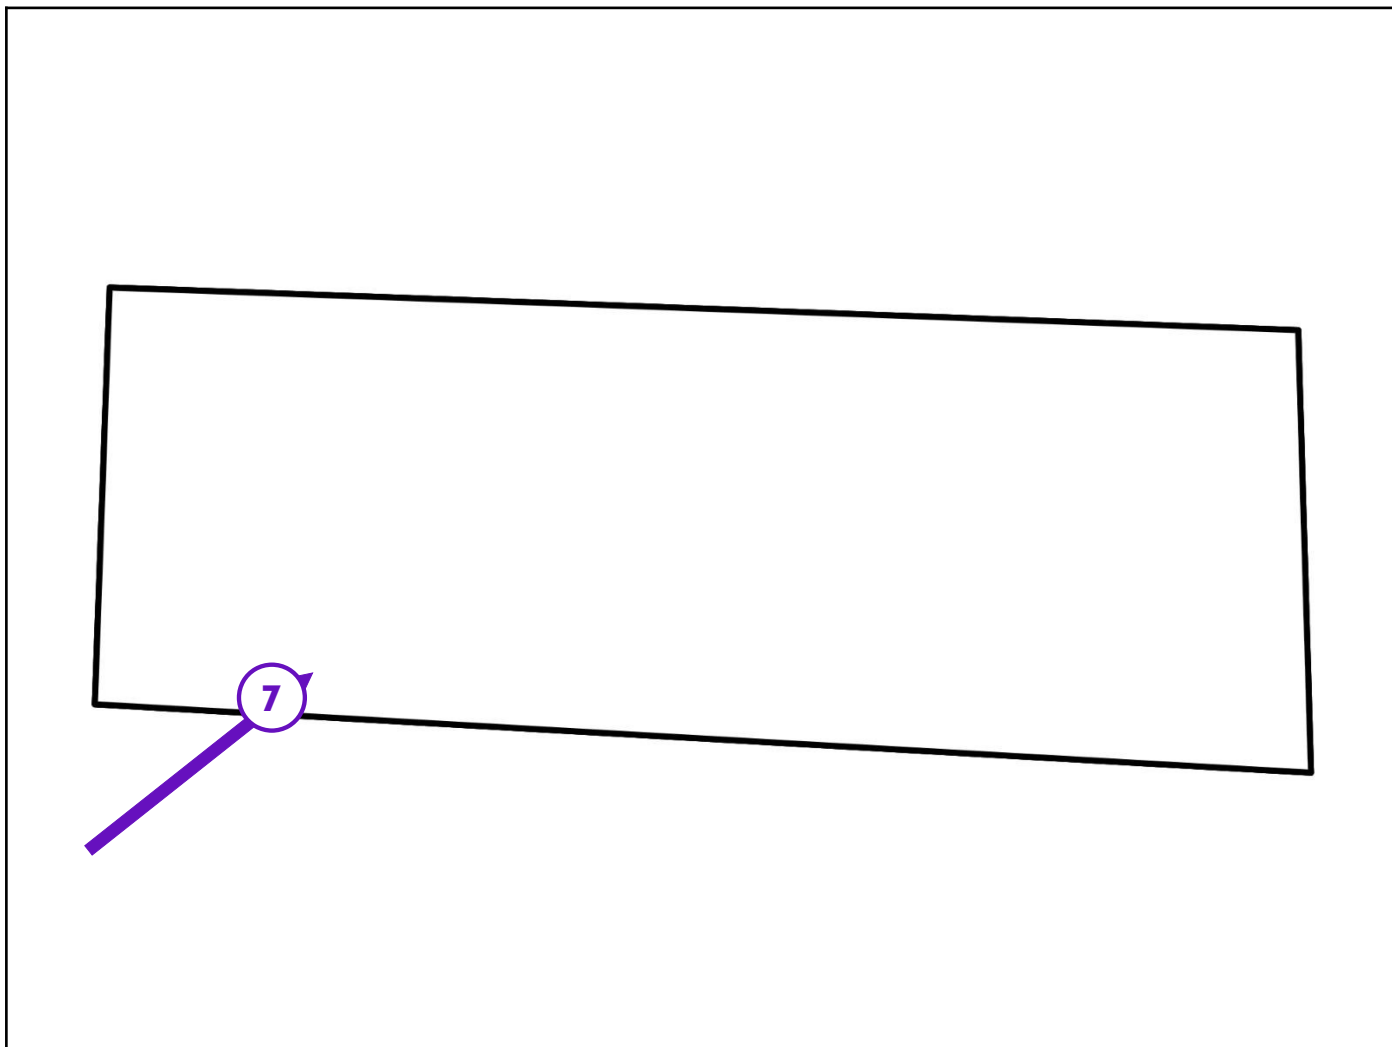
Plan 1.4: Woning plan

Beschrijving	Type	Actie
7. Asbestcement Buis / Schouw	Advies	-

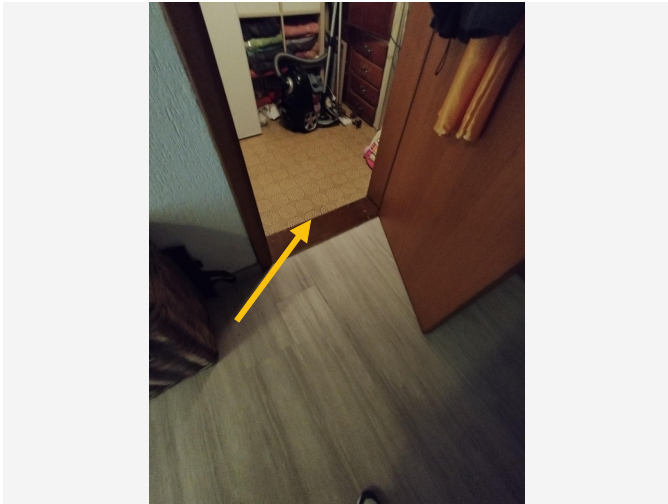
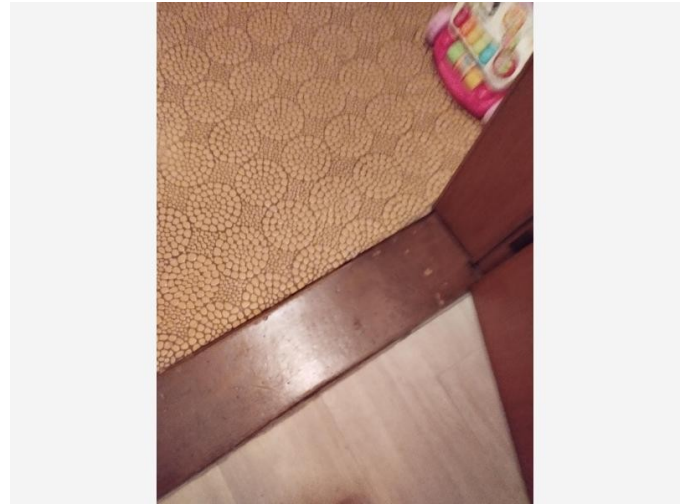
Het asbestmateriaal valt onder de mijlpaal van 2040.

Eindbeoordeling materiaalrisico	Zeer laag materiaalrisico en/of zeer lage kans op vezelvrijgave
---------------------------------	---

#	Type	Referentie	Resultaat
1.1	Puntmonster	2	Chrysotiel

Beschrijving	Vinylvloer Berging
Omgeving	Binnen
Primaire drager	Vloer
Asbestmateriaal	Prefab - afwerking - Vloerzeil
Bindmiddel van asbestmateriaal	Kunststof of -hars
Gebondenheid op basis van bindmiddel	Hecht
Hoeveelheid (oppervlakte - aantal)	• 9,00 m ² - 1 stuk

- Zorg voor een veilig beheer. Vermijd het beschadigen van het asbestmateriaal. Controleer de toestand jaarlijks op wijzigingen.

- Hermetische zone (erkend asbestverwijderaar)
Bevestiging gelijmd (wit of zwarte lijm) : HZ Erkend saneerder . Bij het lostrekken van de vinyl zal de onderlaag scheuren. Een kartonnen onderlaag is losgebonden.

Lijmresten worden met een freesmachine verwijderd in een hermetische zone.

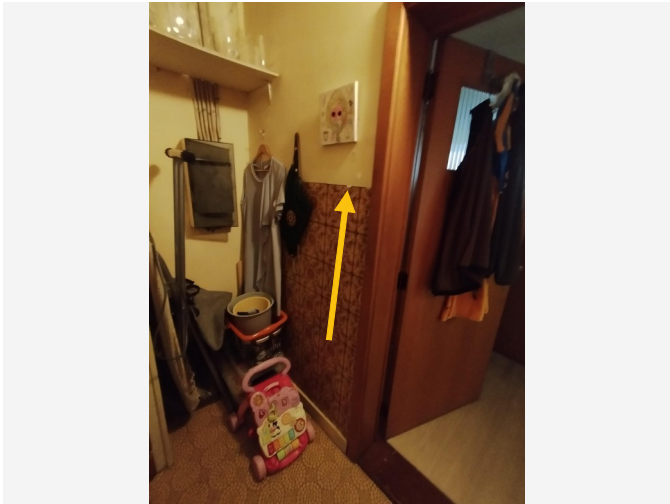
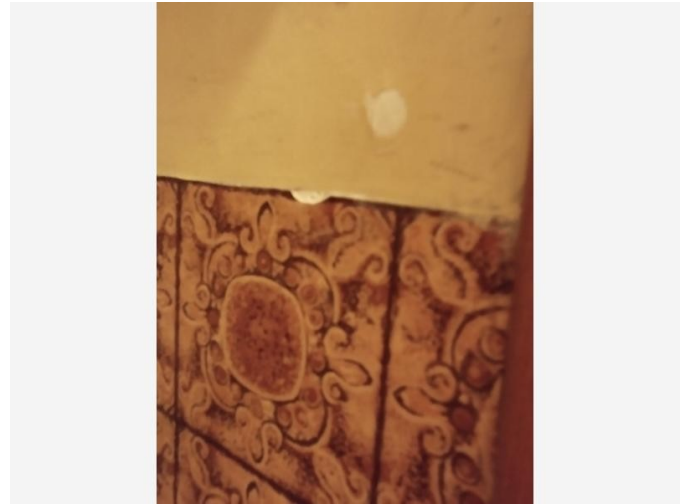
Het asbestmateriaal valt onder de mijlpaal van 2040.

Eindbeoordeling materiaalrisico	Zeer laag materiaalrisico en/of zeer lage kans op vezelvrijgave
---------------------------------	---

#	Type	Referentie	Resultaat
2.1	Puntmonster	3	Chrysotiel

Beschrijving	ColovinylTegels Muur Berging
Omgeving	Binnen

- Zorg voor een veilig beheer. Vermijd het beschadigen van het asbestmateriaal. Controleer de toestand jaarlijks op wijzigingen.

- Hermetische zone (erkend asbestverwijderaar) bevestiging gelijmd (wit of zwarte lijm) : HZ Erkend saneerder . Bij het lostrekken van de vinyl zal de onderlaag scheuren. Een kartonnen onderlaag is losgebonden.

Lijmresten worden met een freesmachine verwijderd in een hermetische zone.

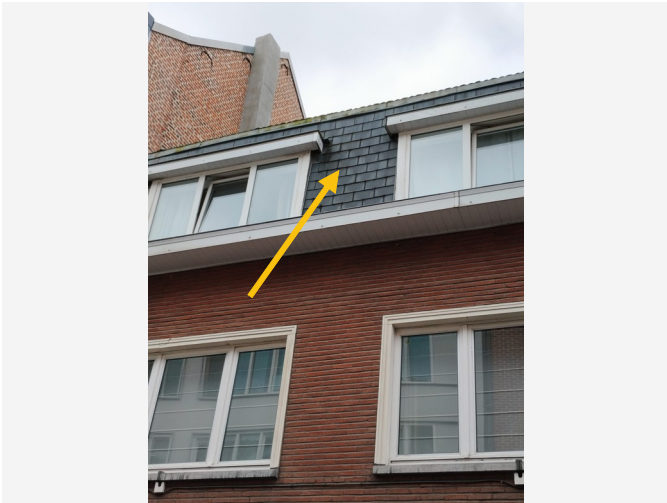
Situeringfoto

Permanente beperking

Reden: Het te onderzoeken materiaal situeert zich hoger dan 3,50 m te rekenen vanaf een veilige ondergrond

Uitleg van de asbestdeskundige: Er kon geen staal genomen worden om uitsluitsel te geven of de leien asbesthoudend zijn of niet. Er is geen toegang en via het raam kan je er niet aan.

(Asbest)materiaal	Dak- en gevelbekleding - Lei, shingle
Karakterisatie	Asbest (verdacht)
Primaire drager	Wand buitenschil

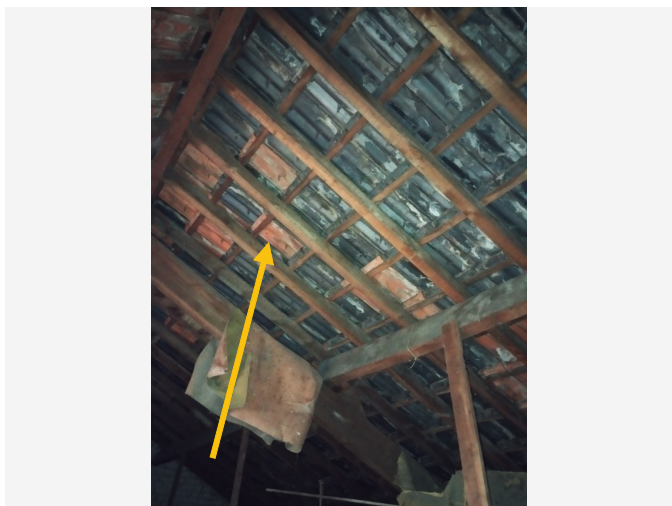
Vrije foto

Het onderdak werd gecontroleerd maar is niet asbestverdacht.

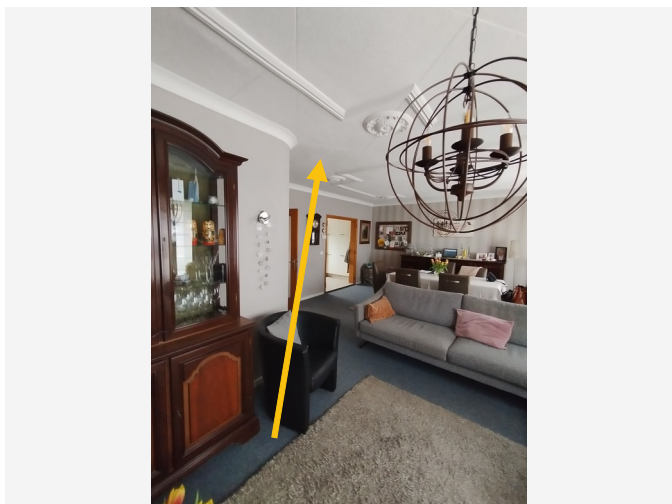
Vrije foto

Alle plafonds betreffen valse plafonds.

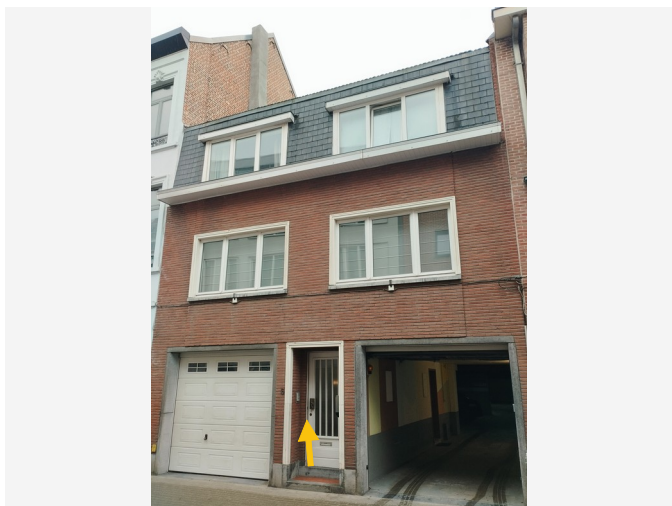
Vrije foto

De mastiek van de ramen werd gecontroleerd maar is niet asbestverdacht.

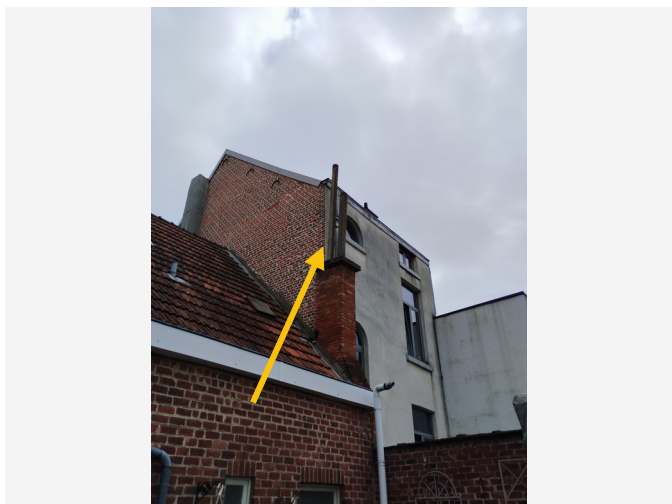
Vrije foto

Er zijn asbesthoudende buizen te zien op het dak het is niet duidelijk van wie de buizen zijn. Bij deze worden ze toch vermeld dat ze wel degelijk aanwezig zijn.

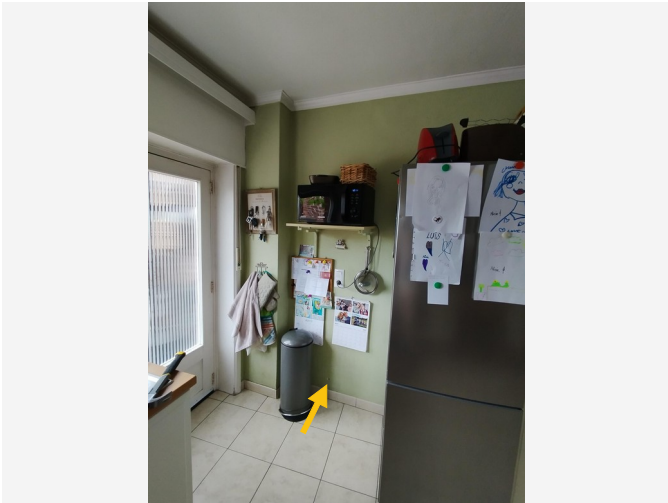
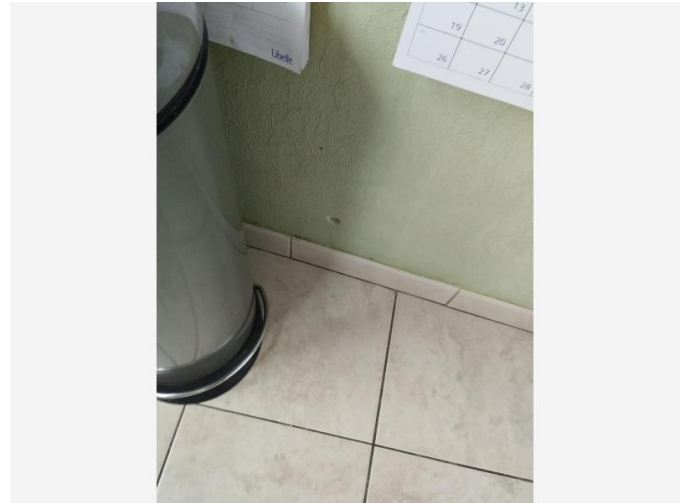
Fiche 8: Pleister muren

Geen asbest

#	Type	Referentie	Resultaat
8.1	Mengmonster	1	Geen asbest
