Asbestinventarisatetest

Leeuwerikenstraat 53/0401, 3001 Leuven

Attestnummer : 20231120-000309.000

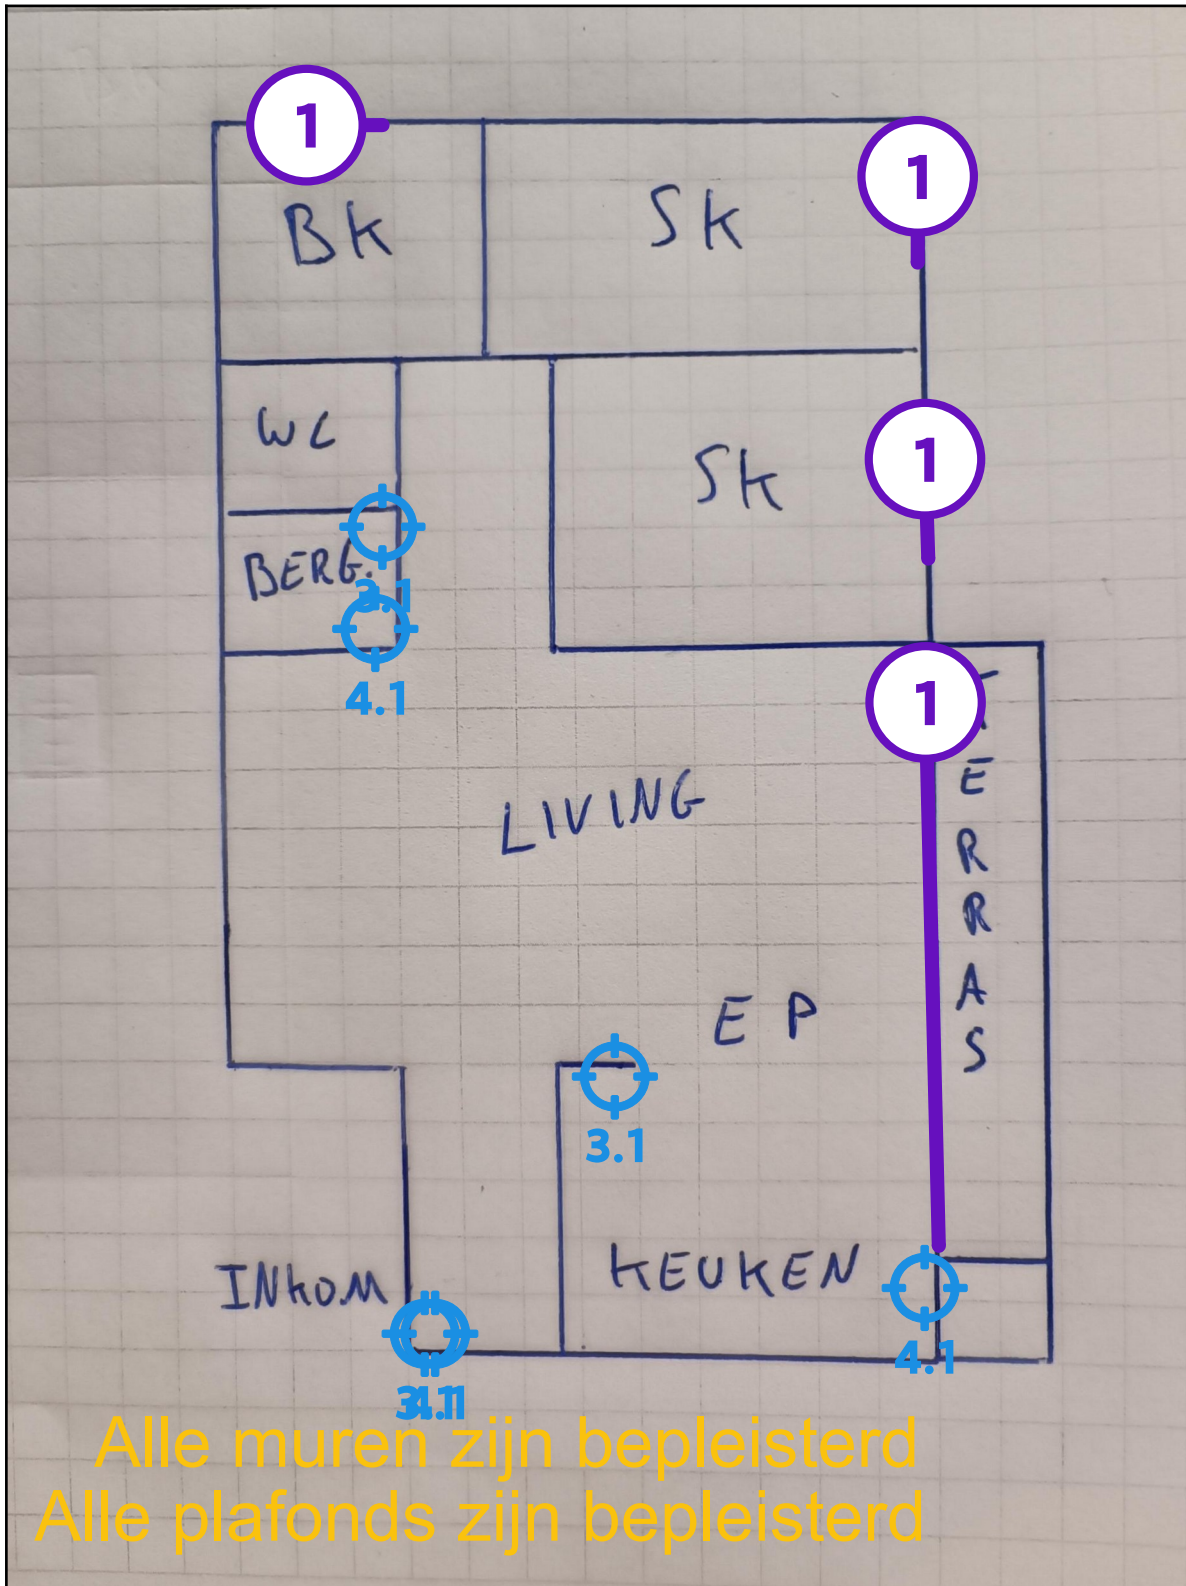
Plan 1.1: Grondplan

1. Mastiek ramen	Advies	-
3. Pleister plafond	Geen asbest	-
3.1 Code: 2	Mengmonster	-
4. Pleister muren	Geen asbest	-
4.1 Code: 1	Mengmonster	-

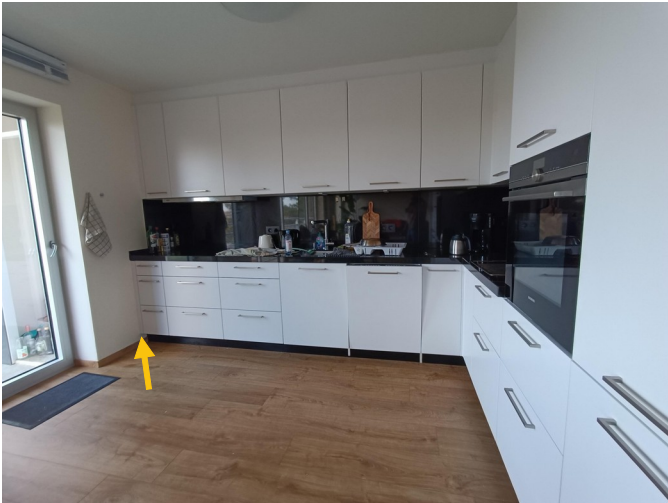
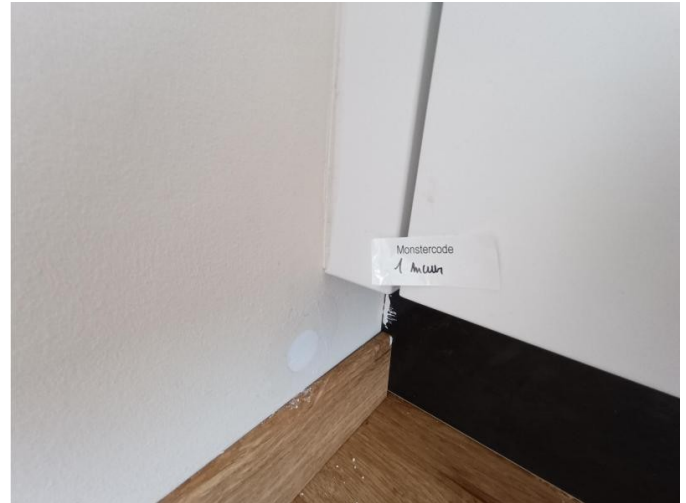
Fiche 4: Pleister muren

Geen asbest

#	Type	Referentie	Resultaat
4.1	Mengmonster	1	Geen asbest

Beschrijving	Pleister muren
Omgeving	Binnen
Primaire drager	Binnenwand
Bindmiddel van materiaal	Gips - kalk

Gebondenheid op basis van bindmiddel	Niet-hechtgebonden
Hoeveelheid (oppervlakte - dikte - aantal)	• 400,00 m ² - 1,00 cm - 1 stuk
Totaal volume	4,00 m ³
Identificatiemethode	Vaststelling met monstername
Destructieve handeling voor identificatie	Nee
Opmerking	<p>Staalname: inkom, berging</p> <p>Vochtige ruimte: keuken</p> <p>Stookplaats: gemeenschappelijk</p>
