Asbestinventarisatetest

Waversebaan 321D, 3001 Leuven

Attestnummer : 20230327-000306.000

Uitgegeven op : 27.03.2023

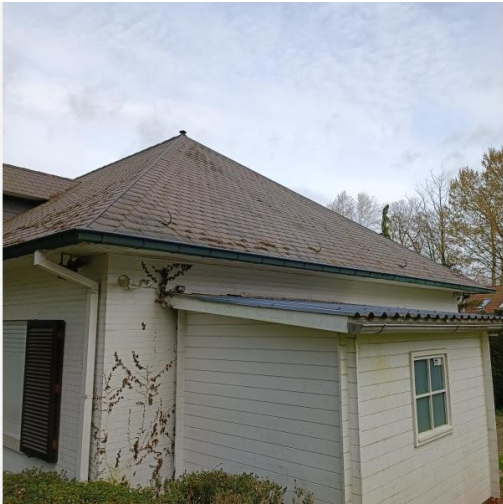
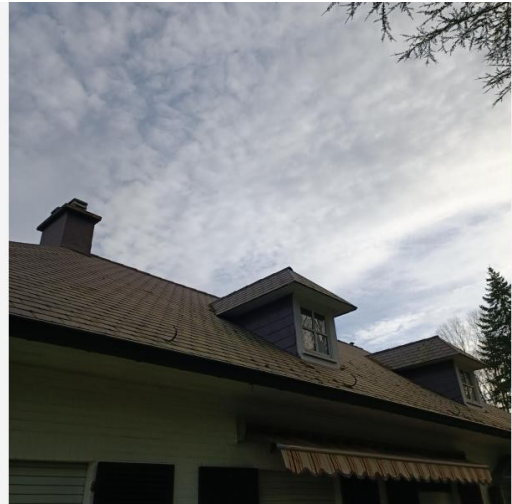
Overzichtsfoto

Detailfoto

Het asbestmateriaal valt onder de mijlpaal van 2034.

Verwijderen

| Eindbeoordeling materiaalrisico | Laag materiaalrisico en/of verlaagde kans op vezelvrijgave |

| Toestand van het materiaal | Licht beschadigd, licht verweerd. Intact materiaal type Pical – asbestboard of categorie III 'gebondenheid' |

| Beschrijving | LEIEN DAK EN KAPEL ZIJGEVEL |
| Asbestmateriaal | Dak- en gevelbekleding - Lei, shingle |

| Hoeveelheid (oppervlakte - aantal) | <ul style="list-style-type: none">• 111,00 m² - 1 stuk |

- Zorg voor een veilig beheer. Vermijd het beschadigen van het asbestmateriaal. Controleer de toestand jaarlijks op wijzigingen.
- Voer bijkomende staalname(s) uit.

- Eenvoudige handelingen: mag via doe-het-zelf of door werknemer(s) met opleidingsattest eenvoudige handelingen
 - eenvoudig bereikbaar
 - geheel of deels vrij aan de buitenlucht
 - maatregelen hangt af van de toestand , goede toestand veilig beheer , controleer jaarlijks
- Slechte toestand , verwijder zo snel mogelijk
- bevestiging : vaak geschroefd (leien met stormkrammen of genageld)

-verwijdering: Eenvoudige handeling doe-het zelf

Indien mogelijk de ondervloer afdekken met folie . De platen kunnen voorzichtig verwijderd worden, de platen (leien) extra bevochtigen om stof te voorkomen + dragen van de nodige beschermingsmiddelen (mondmasker ffp3, handschoenen,tyvec) Bij de gemeente/containerpark afsluitzakken halen om dubbel in te pakken en af te voeren naar het containerpark.

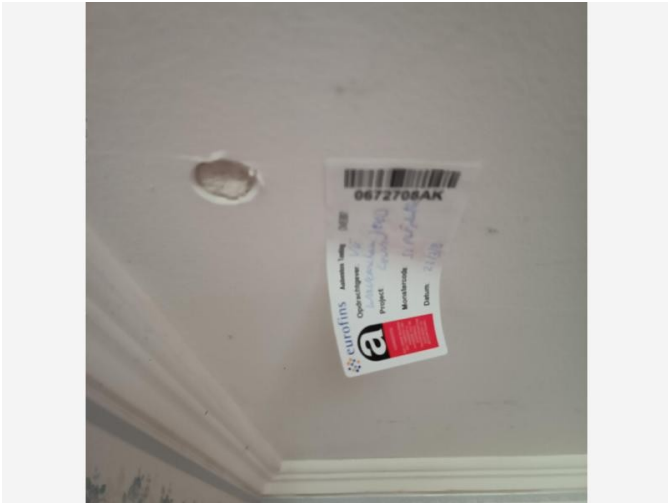
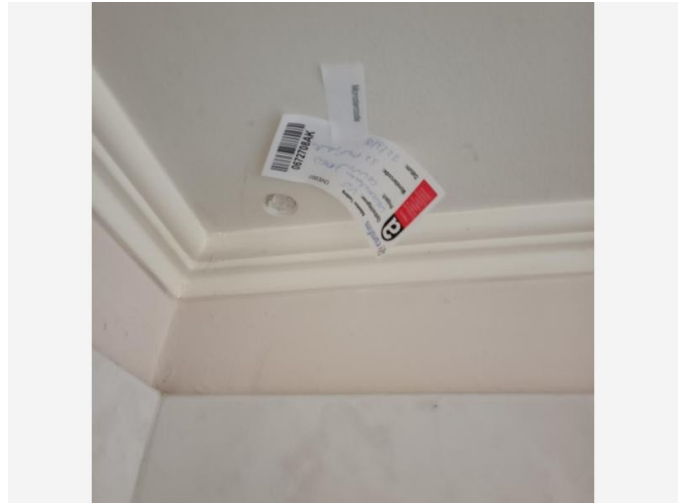
Fiche 2: PLEISTERWERK PLAFOND

Overzichtsfoto

Detailfoto

Geen asbest

| # | Type | Referentie | Resultaat |
|---|---|---|---|
| 2.1 | Mengmonster | S2 | Geen asbest |

| Beschrijving | PLEISTERWERK PLAFOND |

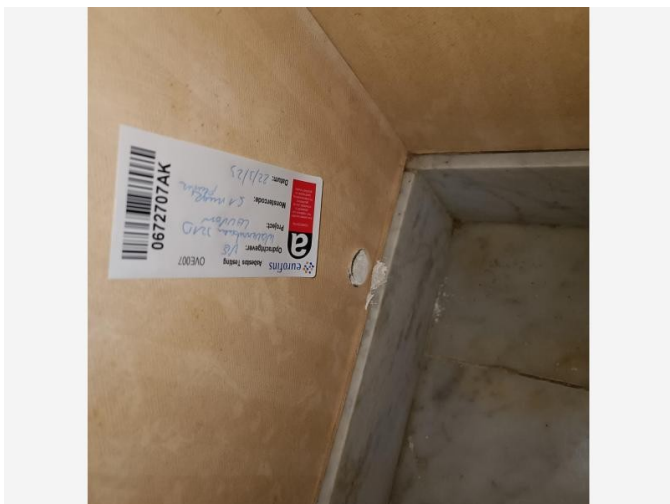
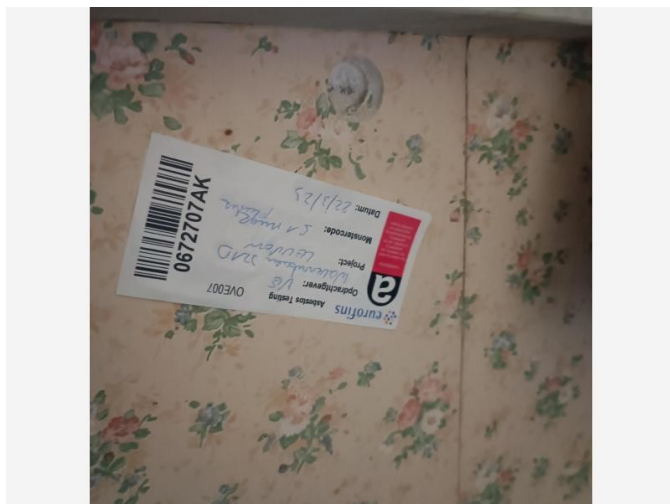
Overzichtsfoto

Detailfoto

Geen asbest

| # | Type | Referentie | Resultaat |
|---|---|---|---|
| 3.1 | Mengmonster | S1 | Geen asbest |

| Beschrijving | PLEISTERWERK MUUR |

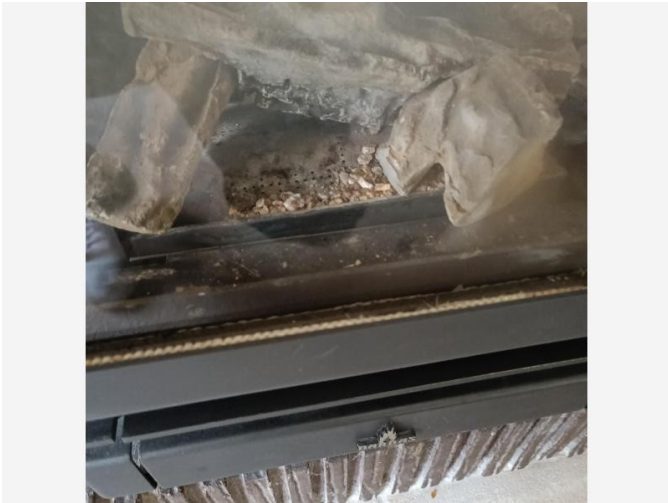
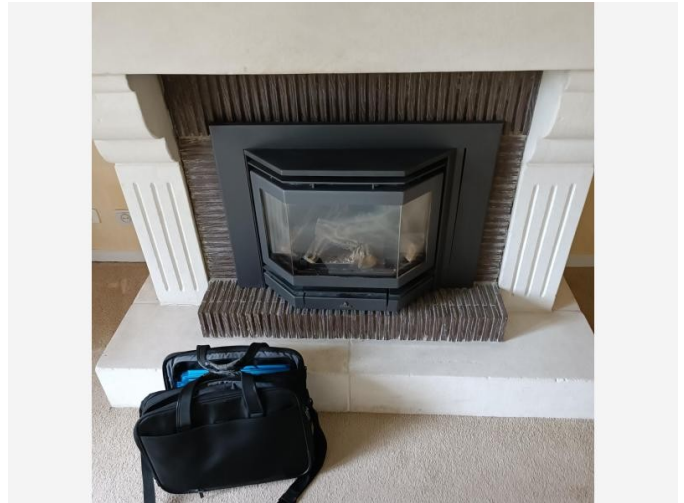
Overzichtsfoto

Detailfoto

Geen asbest

| Beschrijving | KOORD VAN KACHEL NIET ASBESTVERDACHT |
