Asbestinventarisatetest

Schapestraat 6, 3000 Leuven

Attestnummer : 20240424-000020.000

Uitgegeven op : 24.04.2024

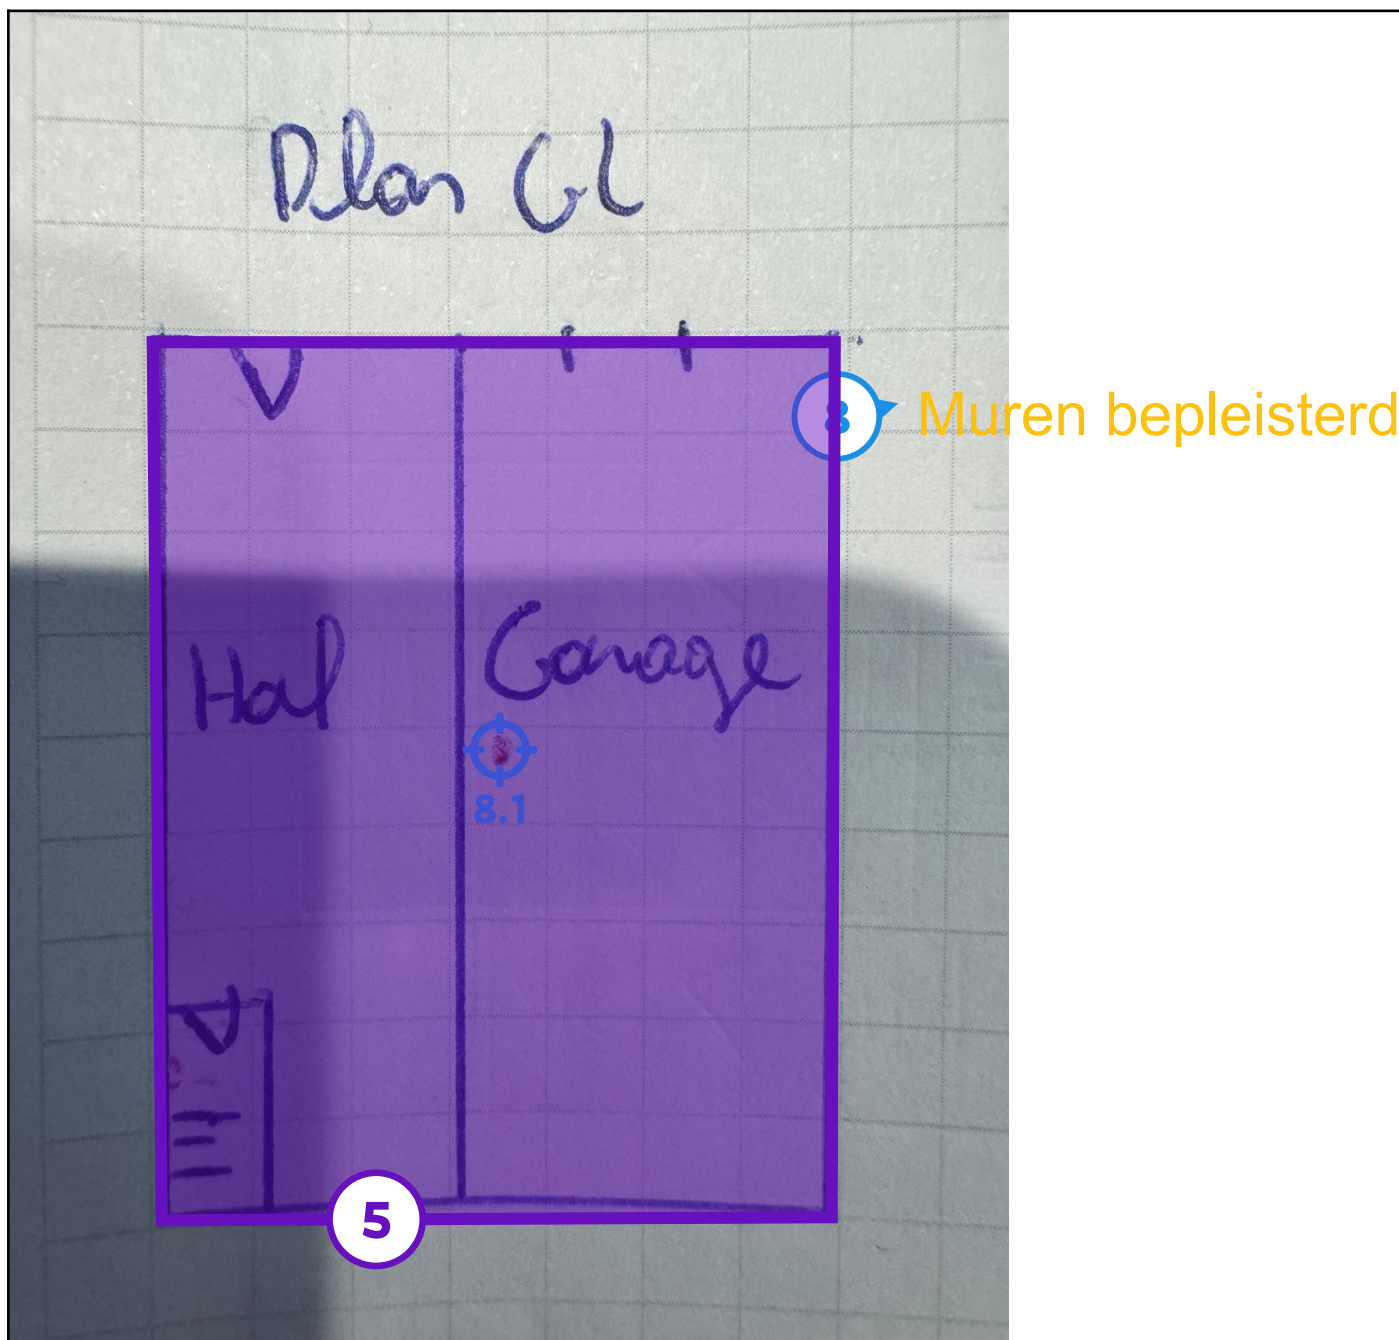
Plan 1.1: Plan Gelijkvloers

Beschrijving	Type	Actie
5. Valse plafonds	Advies	-
8. Pleister muren	Geen asbest	-
8.1 Code: 1	Mengmonster	-
